# STOLMAKAREN

# TAKTÄCKAREN

# TRÄSKFLODEN

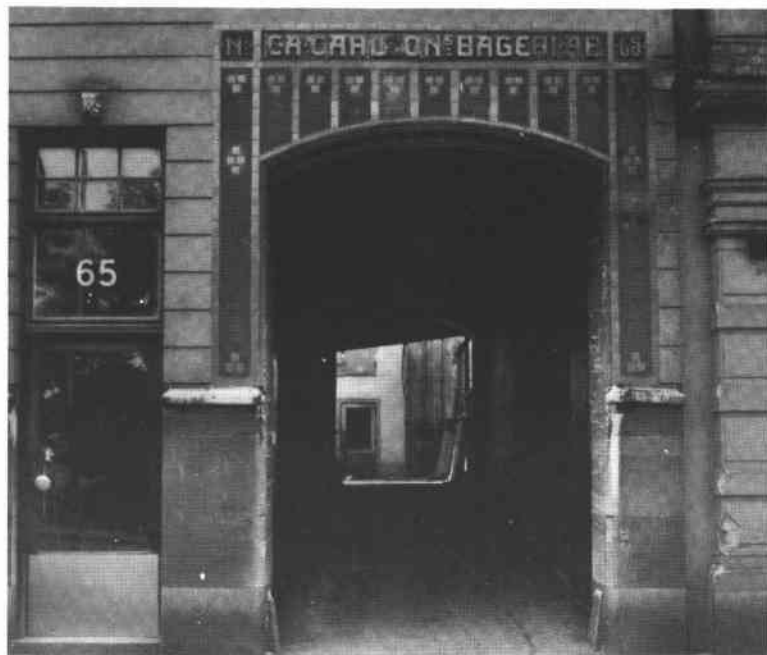
Stolmakaren 11, Luntmakargatan 90

Gathus (hörnhus), 5 vån (delvis 4 vån åt Luntmakargatan och 4 vån + grundvån åt Markvardsgatan) samt gårdsflygel. Gatufasad: gul slätputs, bv kalksten. Dekorativt utformad portalomfattning (Luntmakargatan). Gårdsfasad: gulbrun slätputs. Rött plåttak.

Entré (90): grå-vitrutigt marmorgolv, väggar med fältindelning och marmorerad bandomramning, spegelvälvttak med kannelerade valvbågar, takrosett, glasade mellandörrar med överfönster. Inre entrérum: golv som i entré, ca 2,20 m hög väggpanel med fyllningar, taklist. Trapphus: golv som i entré, kalkstenstrappor, väggpanel på vilplanen som i inre entré, blåmålade fyllnings(enkel- och par-)dörrar, delvis med överfönster. Ursprunglig hiss.

Entré och trapphus (11): svart-vitrutigt marmorgolv, vit fris, kalkstenstrappor, glasade mellandörrar, blåmålade fyllnings(enkel-)dörrar med överfönster, dagerfönster, taklist, takrosett.

Besökt lägenhet (4 rum och kök + jungfrukammare) bevarar ursprunglig inredning i jugendstil - sockelpanel, smyg- och bröstpanel, stucktaklister och takrosetter. Vit flat kakelugn med nisch och reliefdekor i form av blad och bär och målad rosendekor, vit rund kakelugn med målad rönnbärsdekor. Serveringsgång med skåp. Kök med ursprunglig snickeriinredning och marmordiskbänk. Badrum. Elvärme och varmvind.

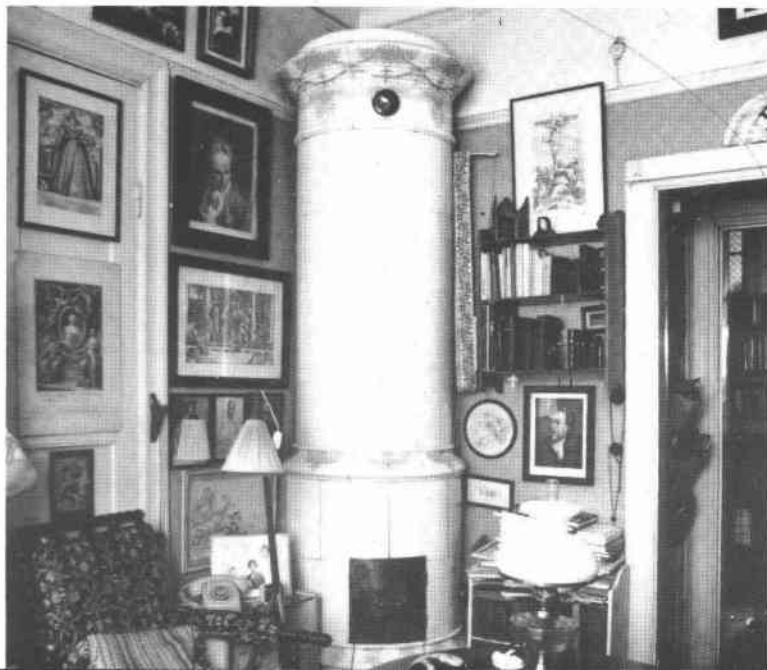
Stolmakaren 9, Luntmakargatan 86, 88

Gathus, bostadshus I, 3 vån + vindsvån. Gatufasad: grön slätputs, vita fönsteromfattningar, bv vitmålad spritputs. Slät portalomfattning av sandsten. Gårdsfasad: vit slätputs. Rött plåttak.

Entré: golv av kalksten. Trapphus: kalkstenstrappsteg. Vilplan: svart-vitrutigt marmorgolv, enkeldörrar av ek (vån 1 tr), fyllnings(enkel- och par-)dörrar, delvis gladsade (vån 2 tr).

Gårdshus, bostadshus II, (halvhus), 2 vån + vindsvån. Fasad: vit slätputs. Rött plåttak.

Besökt lägenhet (2 rum och kök) bevarar föga av ursprunglig inredning. Sekundärbelyst kök. Moderniserat. Kallt vatten. Wc och duschrum i trapphuset.

Verkstadshus III (gathus med vinklat gårdshus), 1 vån och 2 vån (åt gården). Gatufasad: vita konststensplattor. Gårdsfasad: vit slätputs. Rött plåttak.

Gård: cementerad, halva gården täckt av lanternintak.

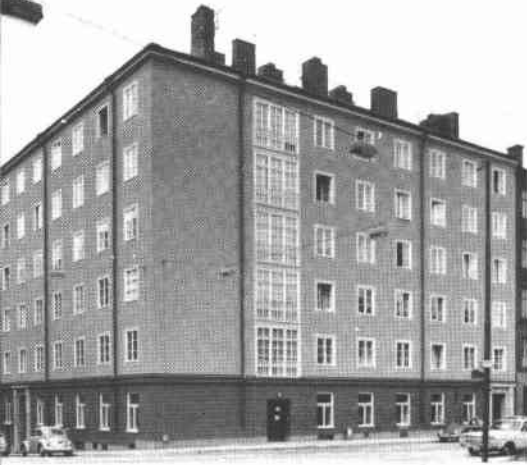
Rehmsgatan 16, Döbelnsgatan 61

Bostadsfastighet (hem för gamla).

Byggnadsår 1929-30, arkitekt G Sällström, byggherre Gustav Vasagården, byggmästare A Olsson. 1971-73 genomgripande ombyggnad och modernisering.

Gathus (hörnhaus), 6 vån (delvis sout vån åt Rehmsgatan). Gatufasad: rosa slätputs (gula fönsteromfattningar), bv röd. Portalomfattningar av sandsten. Gårdsfasad: rosa slätputs. Rött plåttak.

Entréer: golv och trappor av kalksten, kvadermålad vägg i grått upp till övre golvplan, orange väggar och ljusblå bandomramning (16), kraftig taklist, spröjsade mellandörrar med spröjsade över- och sidofönster. Ny hiss (16). Trapphus: kalkstenstrappor. Korridorer: golv av cementmosaik, släta dörrar.

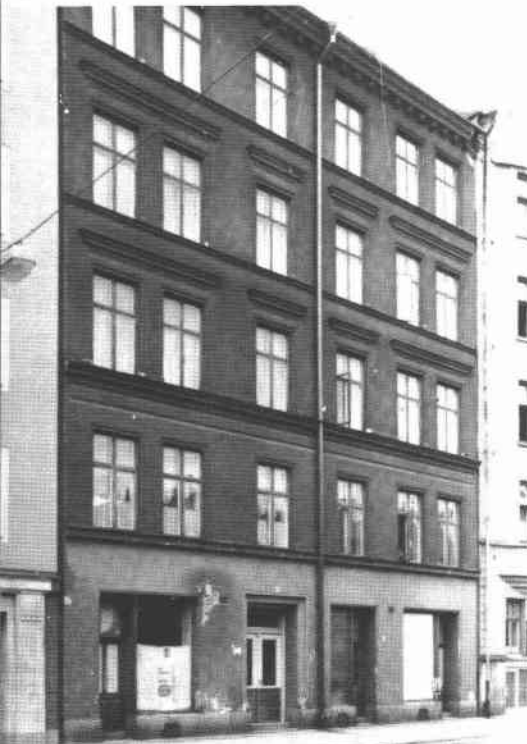
Stolmakaren 6

Bostadsfastighet

Byggnadsår 1898-99, arkitekt P J Lindblad, byggherre Hj Åkerlund, byggmästare J G Lindell.

Gathus, 5 vån samt vinklad gårdsflygel, 4 vån. Gatufasad: mörkbrun sprutputs, bv brunröd slätputs. Gårdsfasader: gul sprutputs. Svart plåttak.

Entré: svart-vitrutigt marmorgolv, stucktaklist, takrosett. Trapphus: golv som i entré, trappsteg av kalksten, glasade fyllnings(enkel- och par-)dörrar, taklist och takrosett.

Besökt lägenhet i gårdsflygeln bevarar ursprunglig inredning - runda vita kakelugnar med reliefdekor, taklister, takrosetter, sockelpaneler. Omodernt kök. Ej värme.

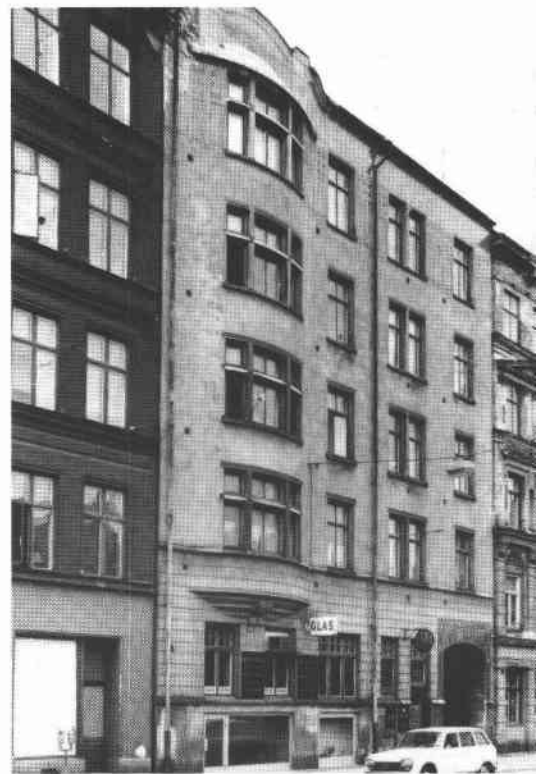
Stolmakaren 9  
Luntmakargatan 86, 88

Bostadsfastighet och verkstadslokal.

Byggnadsår: bostadshus vid gata 1856, osignerade ritningar, byggherre A L Wahlbom. Bostadshus å gård 1880, arkitekt O W Björklund, byggherre C A Carlzon. Verkstadshus vid gata och gård 1874, osignerade ritningar, byggherre C A Carlzon. Fastigheten har genomgått ett flertal större och mindre ombyggnader, i synnerhet verkstadslokalen. 1919 lanternintak på gården. Centralvärme är installerad.

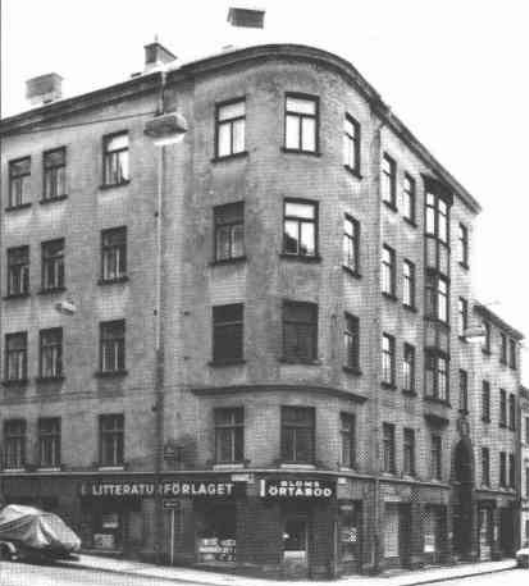
### Stolmakaren 11

Bostadsfastighet (delvis kontor).

Byggnadsår 1906-07, arkitekt Bodin & Almqvist, byggherre J Bengtsson, byggmästare O W Carlsson. 1969-70 ombyggnad av källarvåning.

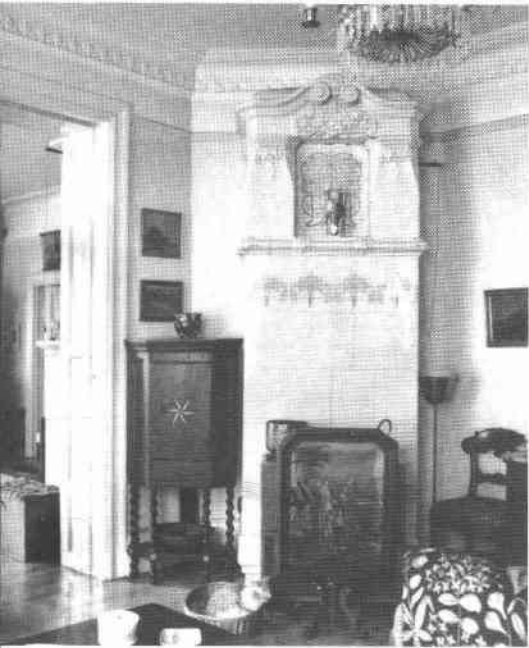
### Stolmakaren 12

Bostadsfastighet

Byggnadsår 1888, osignerade ritningar, byggherre och byggmästare J G Lindell. 1937-41, arkitekt C Sam Carlsson, genomgripande ombyggnad och modernisering - nya lägenheter, centralvärme, bad, hissar, påbyggnad med en våning. 1966 konststensplattor på bottenvåningens fasad.

Gathus (hörnhus), 6 vån (åt Markvardsgatan delvis 4 vån + sout vån). Gatufasad: gul slätputs, bv och sout vån grå konststensplattor. Fasaden förenklad. Gårdsfasad: gul sprutputs. Svart plåttak.

Entré och trapphus (67 B): nyare port, golv och trappor av grönflammig marmor, i entré ca 1,50 m hög väggbröstning av grönflammig marmor, mörkfernissade släta enkel-dörrar, sopnedkast. Hiss.

Entré och trapphus (9): golv och trappor av grönflammig marmor. I entré ca 1,20 m hög brunbeigeflammig väggbröstning av stucco-lustro, mörkfernissade släta enkeldörrar. Hiss.

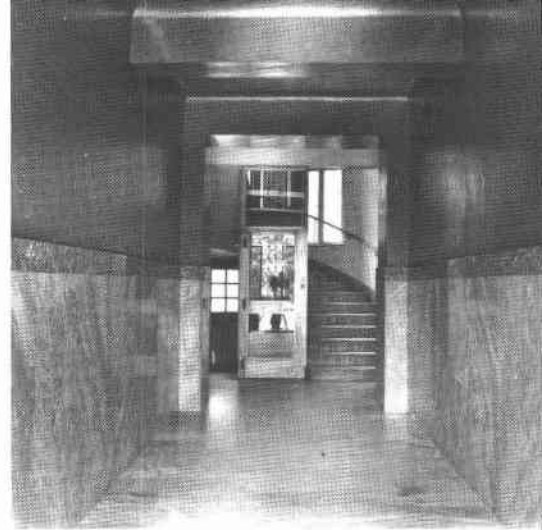
### Stolmakaren 13

Bostadsfastighet

Byggnadsår 1888-89, osignerade ritningar, byggherre och byggmästare J G Lindell. 1934 wc. 1958 badrum 4 tr.

Gathus, 5 vån. Gatufasad: ljusgul slätputs. Stuckfrisdekor mellan vån 1 och 2 tr. Gårdsfasad: gul slätputs. Svart plåttak.

Körport (avstängd). Entré och trapphus: svart-vitrutigt marmorgolv, kalkstenstrappor, gulmarmorade väggar i trapphuset, fyllningsdörrar av ek (1920-tal).

Besökt lägenhet (2 rum och kök) bevarar ursprunglig inredning - sockelpanel, taklist, takrosetter, smygpaneler. Flat vit kakelugn med reliefdekor. Kök med vedspis, marmordiskbänk och ursprungliga snickerier.

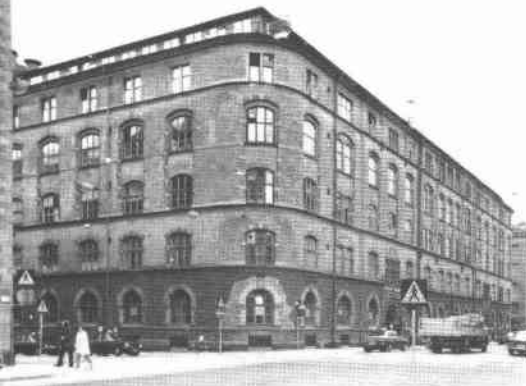
I. (Tulegatan 15-19) f d tomt nr 5, 6 och 7. LM Ericssons huvudkontor och fabrik. Byggnadsår för hörnhuset Kungstensgatan-Tulegatan I A, 1896-97 för byggnadens övriga delar I B, 1897-1900, arkitekt J Laurentz, byggherre L M Ericsson, byggmästare L och P Östlihn.

Gathus (hörnhus), 5 vån + takvån. Gatufasader: gul slätputs med lister och detaljer i grå kalksten, bv röd spritputs. Rikt huggna kalkstensportaler, granitsockel. (Tre gavelfrontoner borttagna). Gårdsfasader: gul slätputs, ritsade omfattningar. Grått plåttak.

Entré (Tulegatan 17): skulpterad port, beige-svartrutigt golv av cementmosaik, bård, rödmarmorad sockel, Gulmarmorade väggar, målad takfris med rosenmotiv, fyllningsdörrar i mahognyimitation. Taklist och takrosett med enkel målad dekor.
